Uitlooggedrag dakbedekking onderzocht

TEKST: PETER LIGTHART, DIRECTEUR PROBITUMEN

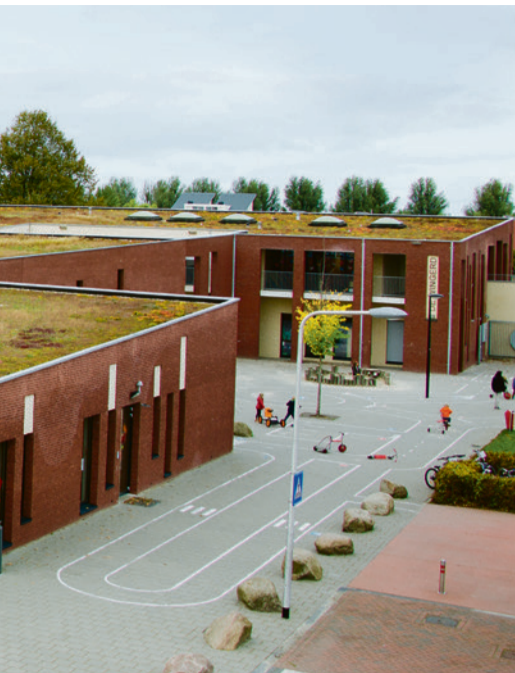
BESCHOUWDE DAKBEDEKKINGSMATERIELEN

Categorie	Afkorting	Samenstelling
Synthetische dakbedekking	PVC	Polyvinylchloride
	EVA	Mengsel van ethyleenvinyl acetaat en butyl acrylaat polymeer
	TPO	Thermoplastische polyolefine
	EPDM1	Ethyleen-propyleen-dieen monomeer rubber met een styreen butadien onderlaag
	EPDM2	Ethyleen propyleen dieen monomeer rubber (Amerikaanse stijl)
	EPDM3	Ethyleen propyleen dieen monomeer rubber (Europese stijl)
Vloeibaar aan te brengen dakbedekking	PU1/2	Polyurethaan membraan
Bitumineuze dakbedekking	B1	SBS gemodificeerde bitumen met zandafwerking
	B2	APP gemodificeerde bitumen met zandafwerking
	B3	SBS gemodificeerde bitumen met gekleurde leislag
	B4	SBS gemodificeerde bitumen met gekleurde leislag met wortelwerende toeslag
	B5	APP gemodificeerde bitumen met gekleurde granulaatafwerking
	B6	APP gemodificeerde bitumen met natuurlijke leislag
	B7	APP gemodificeerde bitumen met natuurlijke leislag
	B8	APP gemodificeerde bitumen met natuurlijke leislag en wortelwerende toeslag

dakbedekkingsmaterialen betrokken in deze studie; synthetische producten PVC, EVA, TPO en drie soorten EPDM, twee vloeibare PU-producten en acht bitumineuze dakbedekkingen met verschillende polymeren (SBS en APP) en afwerkingen (zand, gekleurd granulaat en leislag). Alleen de bovenzijde werd blootgesteld aan de vloeistof, zodat de toepassing in de praktijk zo goed mogelijk kon worden nagebootst.
